# Gnesta dagvattenkulvert

## Redovisning av förutsättningar

Handläggare  
Lovisa Gidlöf  
Uppdragsledare  
Frida Herbertstorp  
Datum  
2021-11-05  
Projekt ID  
200524

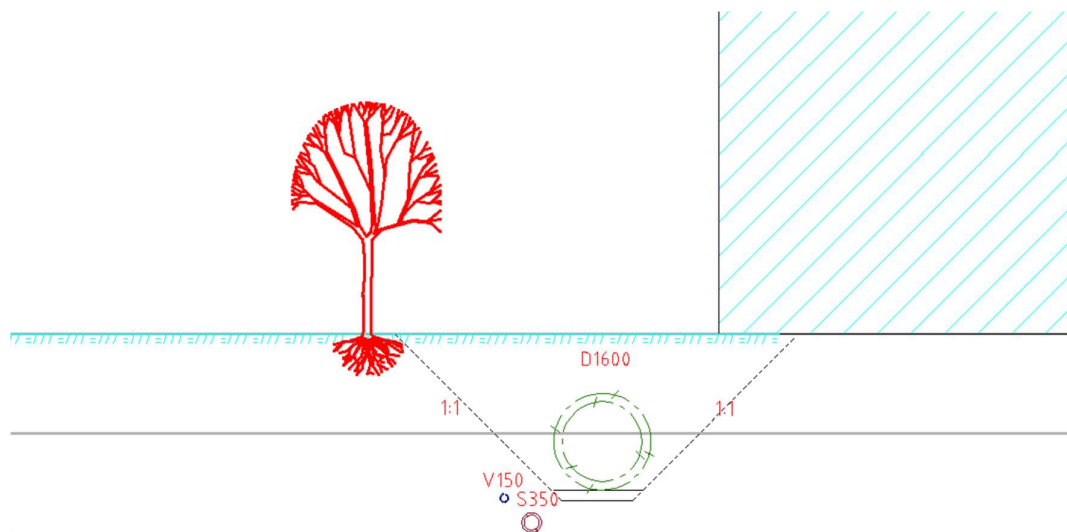
Normalt skulle ett avstånd på ca 3 m mellan ledningens kant och fasad rekommenderas för åtkomst. Redan befintliga byggnader (Bibliotek och Swedbank) befinner sig närmare än så, ca 1,3 m från ledningens kant, se figur 5 nedan. Det har även anlagts en stödmur/trappa som står ut över dagvattenkulverten (figur 6).

Figur 3. Sektion över befintligt ledningsnät vid kulverten i Marieströmsgatan i realtion till befintlig fasad.. Kulverten (1600 ledning) längst till höger i sektionen, vatten- och spillvattenledning ligger djupare, ca 4 m under mark. Teoretiskt schakt med släntlutning 1:1 är inte möjlig.

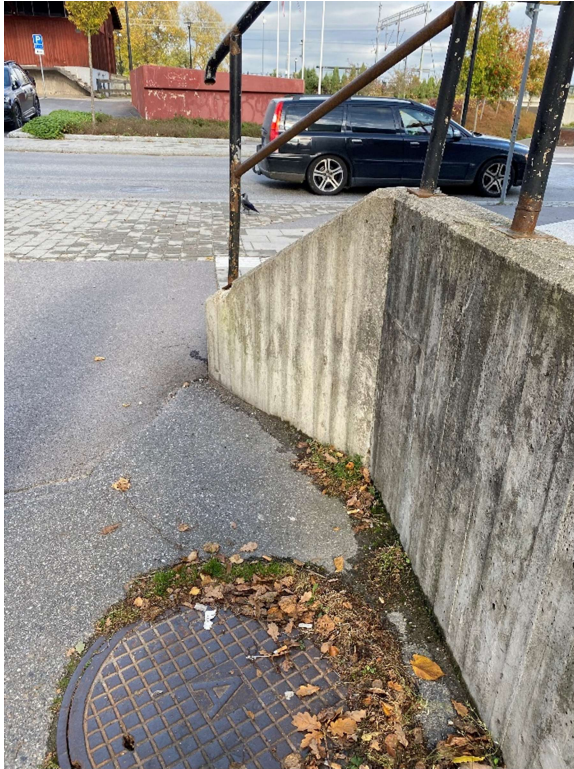
*Figur 6. Stödmur vid trappa utanför Swedbank placerad över dagvattenledning.*

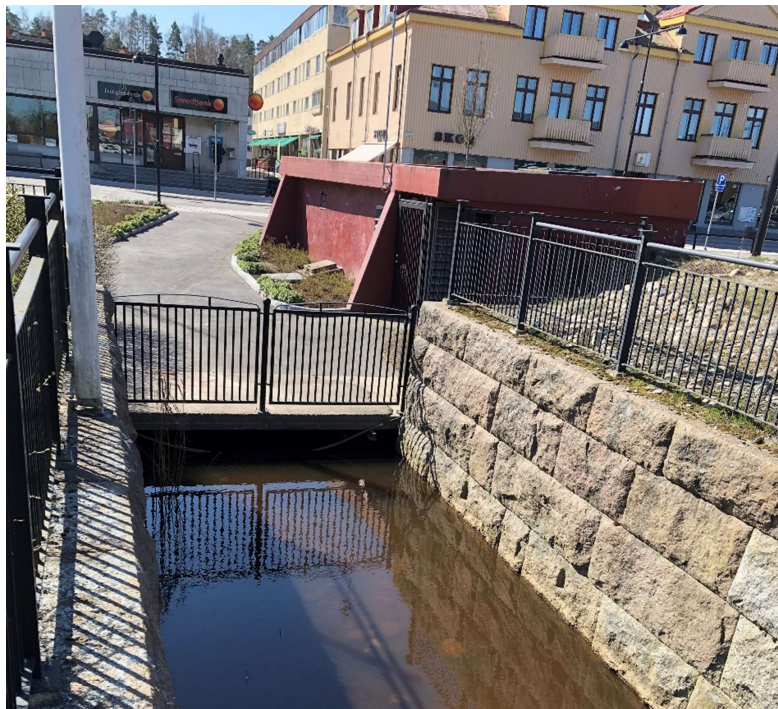
*Figur 7. Överbyggnad till spillvattenpumpstation i rödmålad betong.*

Även viss mekanisk rening vid en bräddning, liknande det rengaller som används idag, behöver kunna bevaras vilket är svårt att ordna utanför stationen. Arbetsmiljön i stationen är idag dålig, tillräcklig ventilation saknas. Vid byggnationer i direkt anslutning till pumpstationen behöver även luktproblematiken beaktas.
