# Gnesta kommun

## DAGVATTENUTREDNING

### Detaljplan för centrumkvarteret i Gnesta

Uppdragsnr: 109 08 11 Version: 1.0 Datum: 2024-09-20

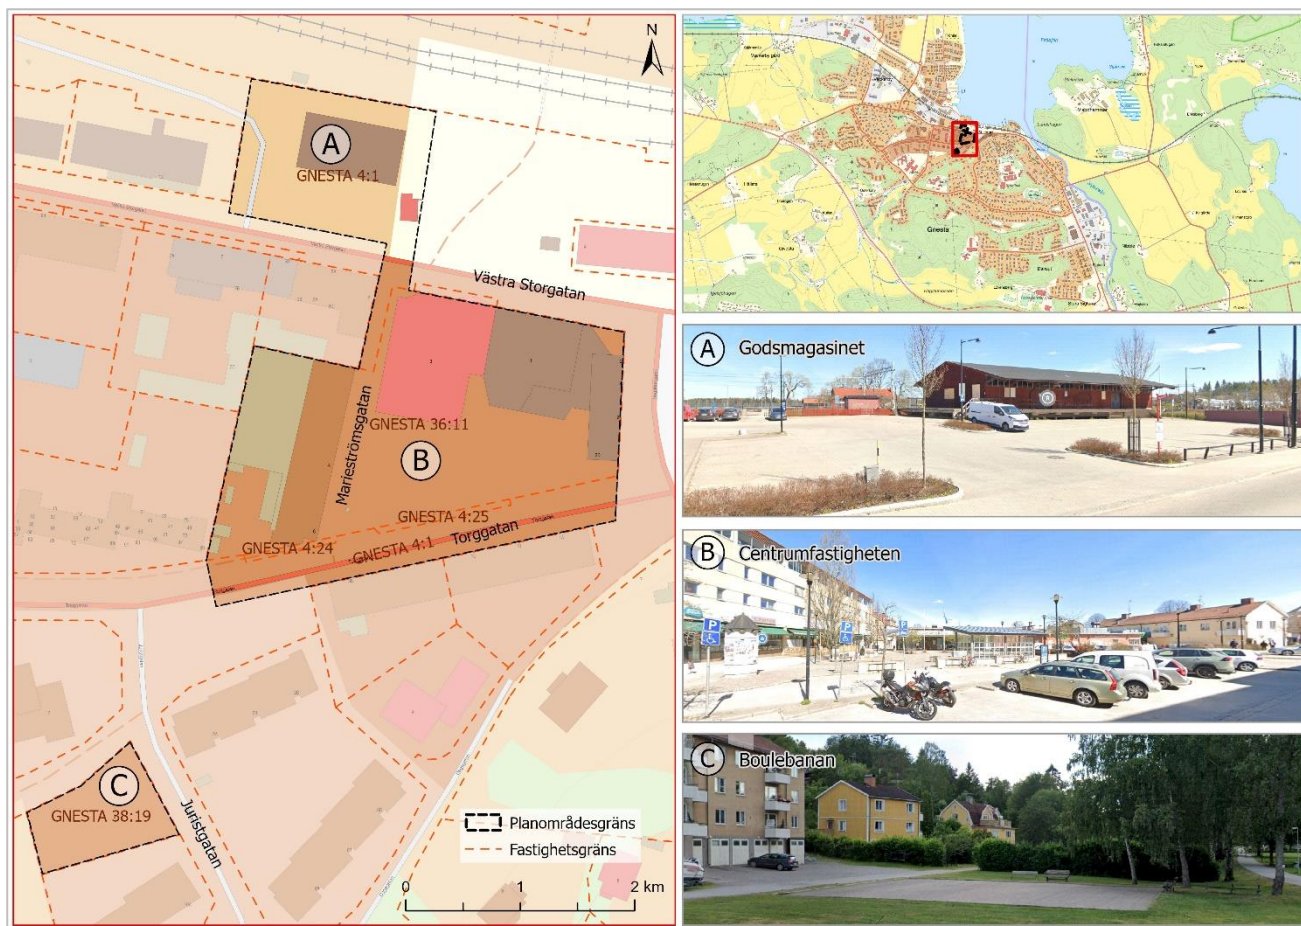
Figur 1-1. Översiktsskarta över planområdet (svartstreckad linje). Delområdena utgörs av: A. Godsmagasinet. B. Centrumfastigheten. C. Boulebanan. Bakgrundskarta: Topografiska webbkartan © Lantmäteriet. Foton från Google Street View (2019-2023).

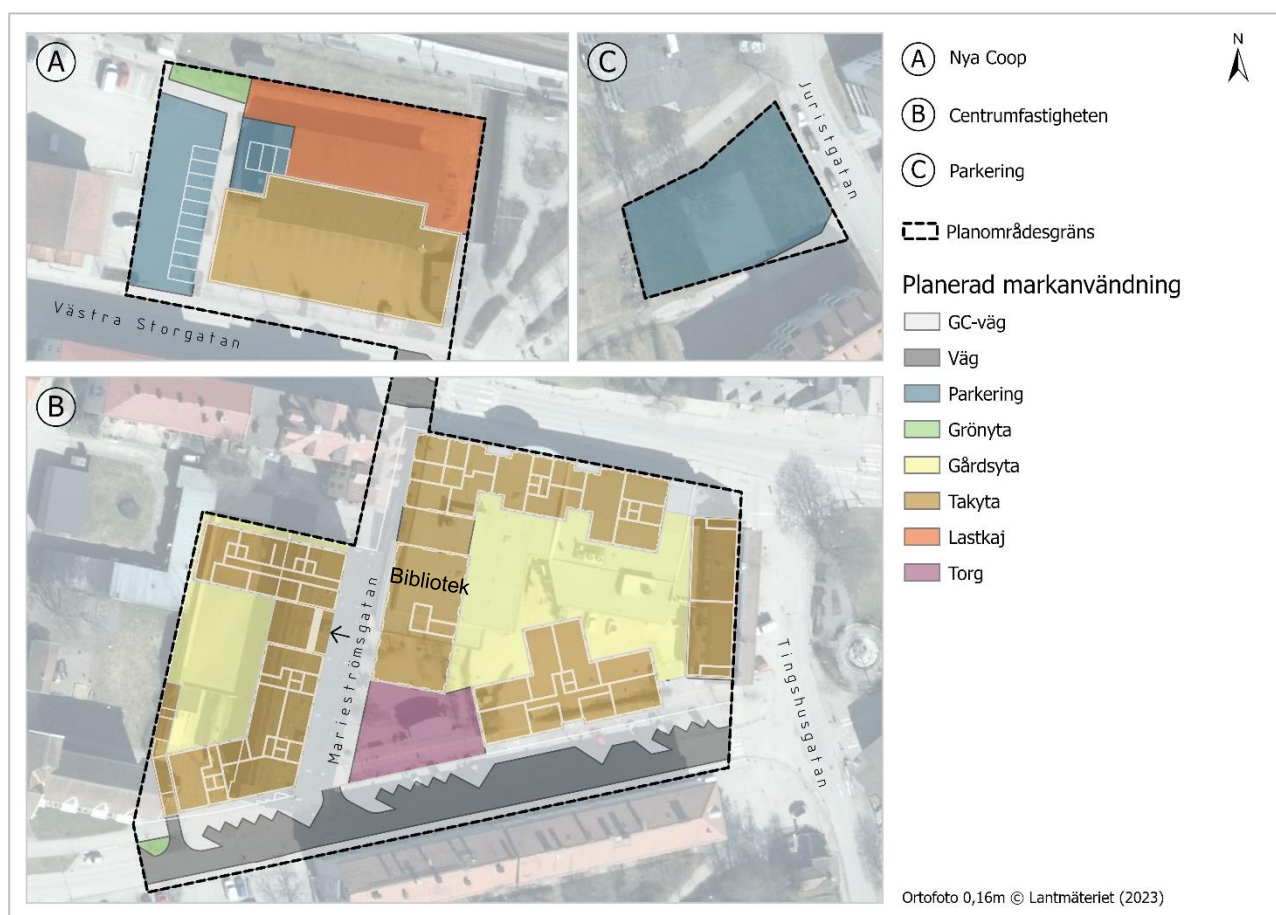
Figur 2-2. Planerad markanvändning för de tre delområdena: A. Nya Coop; B. Centrumfastigheten och C. Parkering. Planförslaget (2024-06-07) redovisas med vita linjer. Svart pil markerar trappa i portik till upphöjd gård.

I planerad situation utgörs delområde A av den nya Coop-byggnaden samt kund- och personalparkeringar. En GC-väg sträcker sig i nord-sydlig riktning och bakom Coop finns en bakgård med lastkaj och svepytor för lastbil (Kod Arkitekter, 2024). I delområde B som utgörs av centrumfastigheten omdanas två kvarter. Inom det västra kvarteret (så kallat Posthuset) rivs den befintliga byggnaden och ersätts av nya bostäder. Enligt nuvarande skissförslag föreslås en trappa i portik (svart pil i Figur 2-2) leda upp till en upphöjd gård med garage i markplan. Inom det östra kvarteret finns olika utformningar framtagna. Denna utredning har utgått från att det nya biblioteket utgör en sammanhängande volym med det norra bostadshuset. Två nya byggnader ersätter därmed den tidigare bebyggelsen och det östra lägenhetshuset mot Tingshusgatan bevaras. I delområde C som idag utgörs av en grusad yta i parkmiljö planeras en asfalterad parkering.

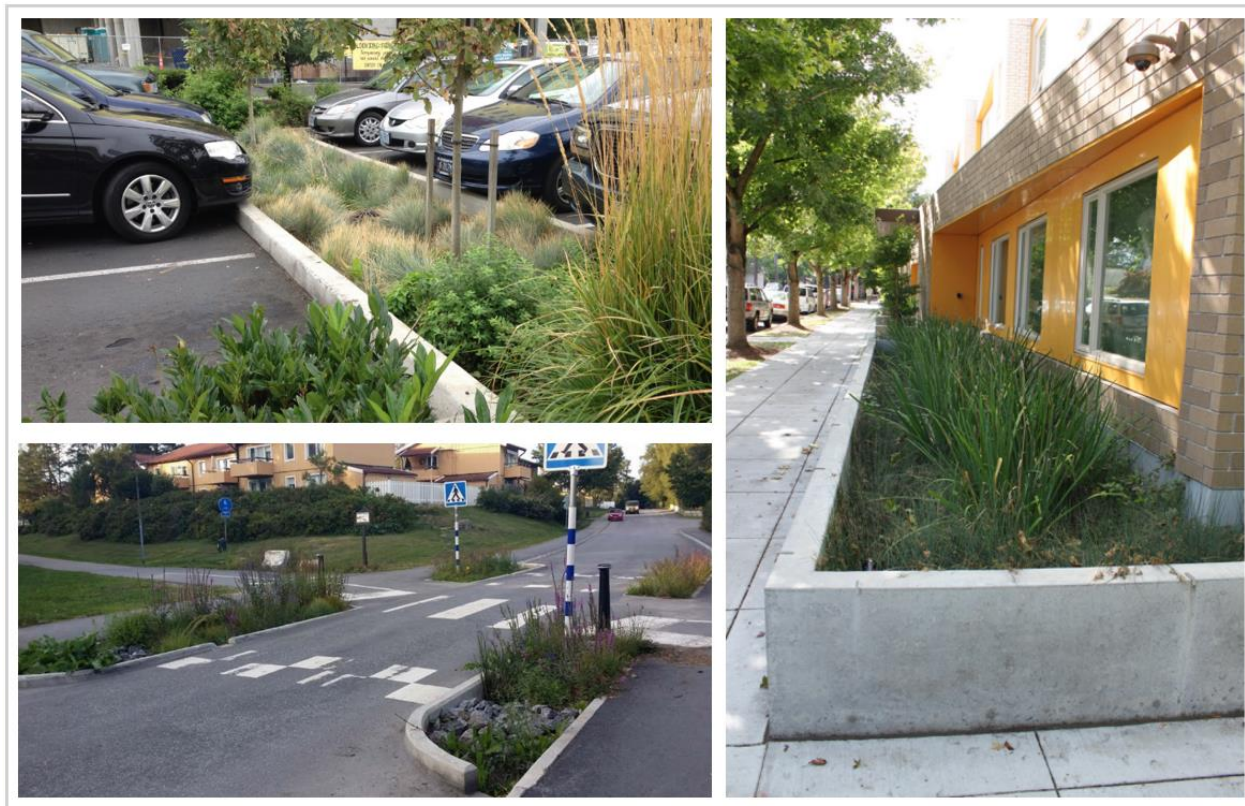
Figur 4-1. Exempel på växtbäddar i stads- och gatumiljö. Övre till vänster: dagvatten från parkeringsyta leds in i nedsänk växtbädd via öppningar i kantstenen. Foto WRS i Stockholm Vatten och Avfall (2023a). Nedre till vänster: outnyttjade ytor som refuger kan användas till dagvattenhantering (Banach m.fl., 2015). Höger: upphöjd växtbädd som tar hand om takdagvatten via husets stuprör. Foto WRS i Stockholm Vatten och Avfall (2023a).

Växtbäddar (kallas även biofilter eller regnbäddar) är planteringsytor med en ytlig fördröjningszon där dagvatten från omgivande hårdgjorda ytor kan fördröjas, infiltrera och renas. Växtbäddar kan utformas på olika sätt och anläggs antingen upphöjda eller nedsänkta (Figur 4-1). Upphöjda växtbäddar kan omhänderta vatten från takytor via stuprör med utkastare medan nedsänkta bäddar även kan ta emot ytlig avrinning med hjälp av exempelvis släpp i kantstenen, brunnar och rännalar. Refuger är viktiga för trafiksäkerheten men står ofta oanvända och kan därmed användas till dagvattenhantering (Figur 4-1).

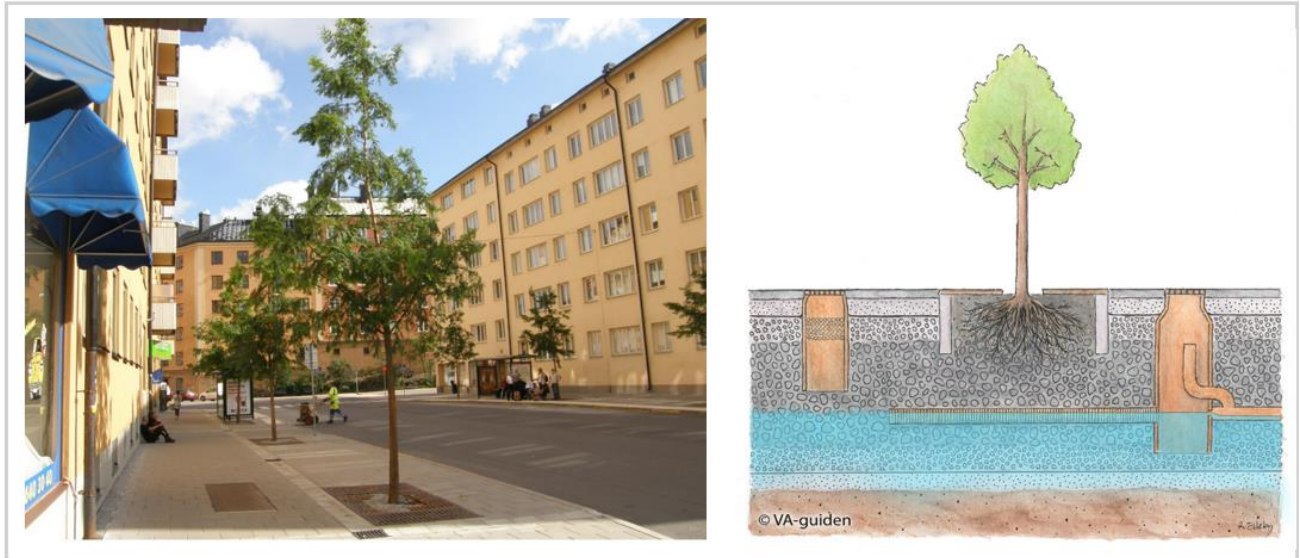
Figur 4-4. Träd i skelettjord kräver liten yta ovan mark och kan bidra med både fördröjning och rening av dagvatten. Foto till vänster av Stockholm Vatten och Avfall (2023c). Principskiss av VA-guiden (u.å.) till höger.

Skelettjordar kan fungera som underjordiska magasin för rening och fördröjning av dagvatten samtidigt som de skapar goda förutsättningar för trädplantering i en annars hårdgjord stadsmiljö (Figur 4-4). Dagvatten från ytor som vägar, tak, gårdar, gångvägar eller parkeringar kan ledas till skelettjordarna med ytlig avrinning eller via brunnar och dräneringsledningar. Skelettjorden utgörs antingen enbart av grova fraktioner makadam (luftig skelettjord) eller så spolas matjord och/eller biokol in i hålrummen mellan stenarna (vanlig skelettjord). Rening uppstår när dagvattnet rinner igenom de olika lagren i skelettjorden, dels genom att partiklar fastnar på stenarna och sedimenterar på skelettjordens botten, dels genom trädens upptag av vatten och näringsämnen.
